黄山北路东、中山西路北（原恒顺酱醋厂）地块土壤污染状况调查报告 （公示版）

承担单位：江苏微谱检测技术有限公司

项目名称：黄山北路东、中山西路北（原恒顺酱醋厂）地块土壤
污染状况调查报告

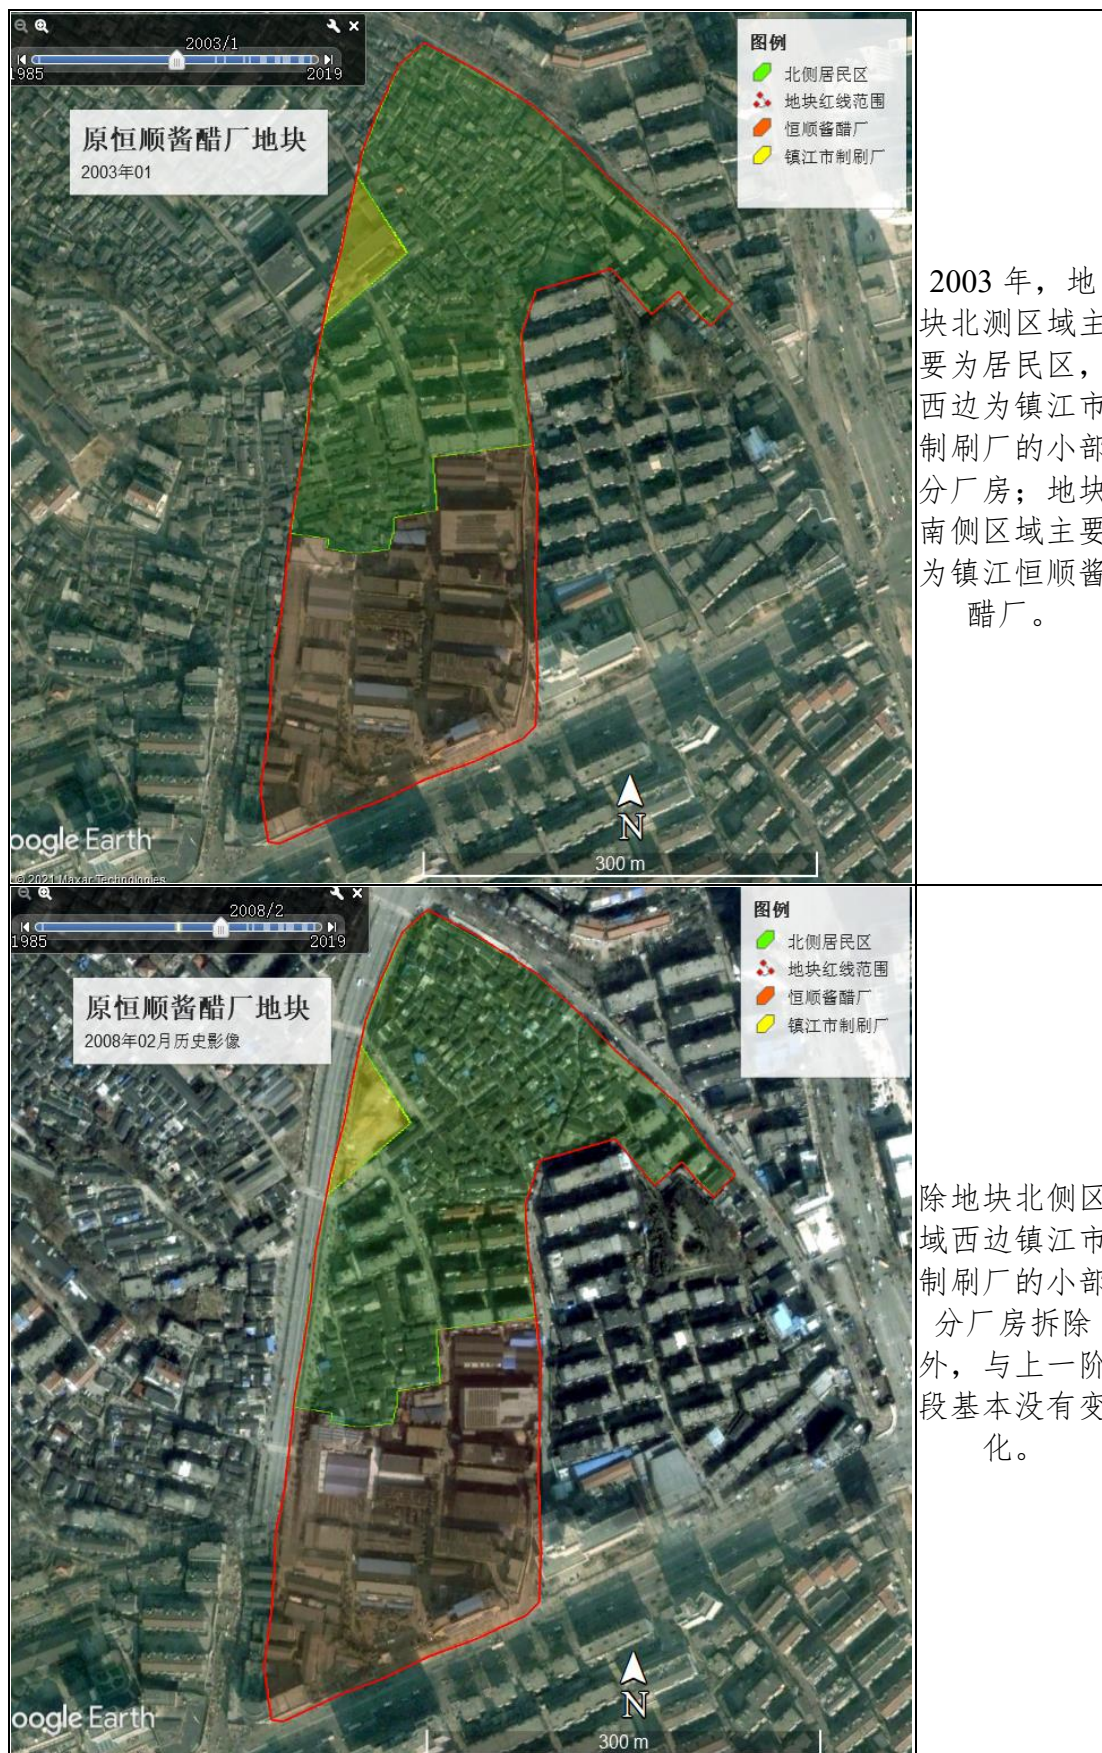
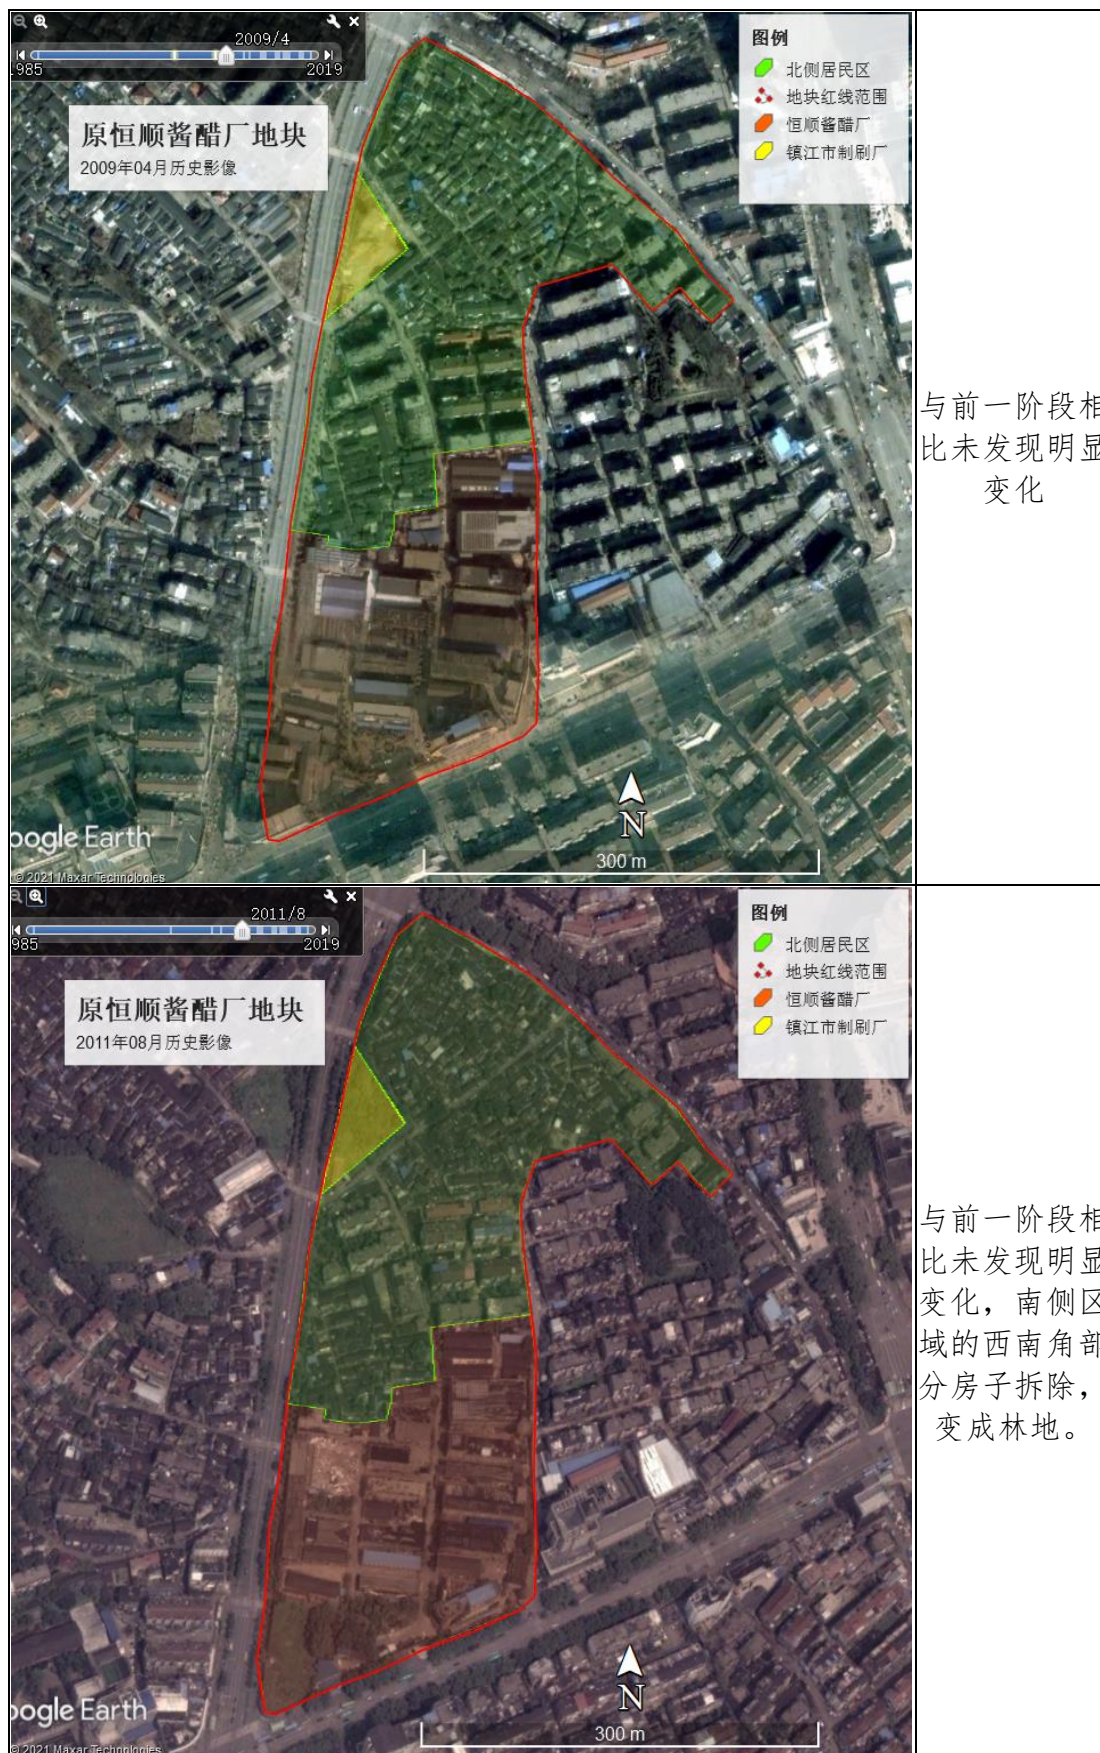
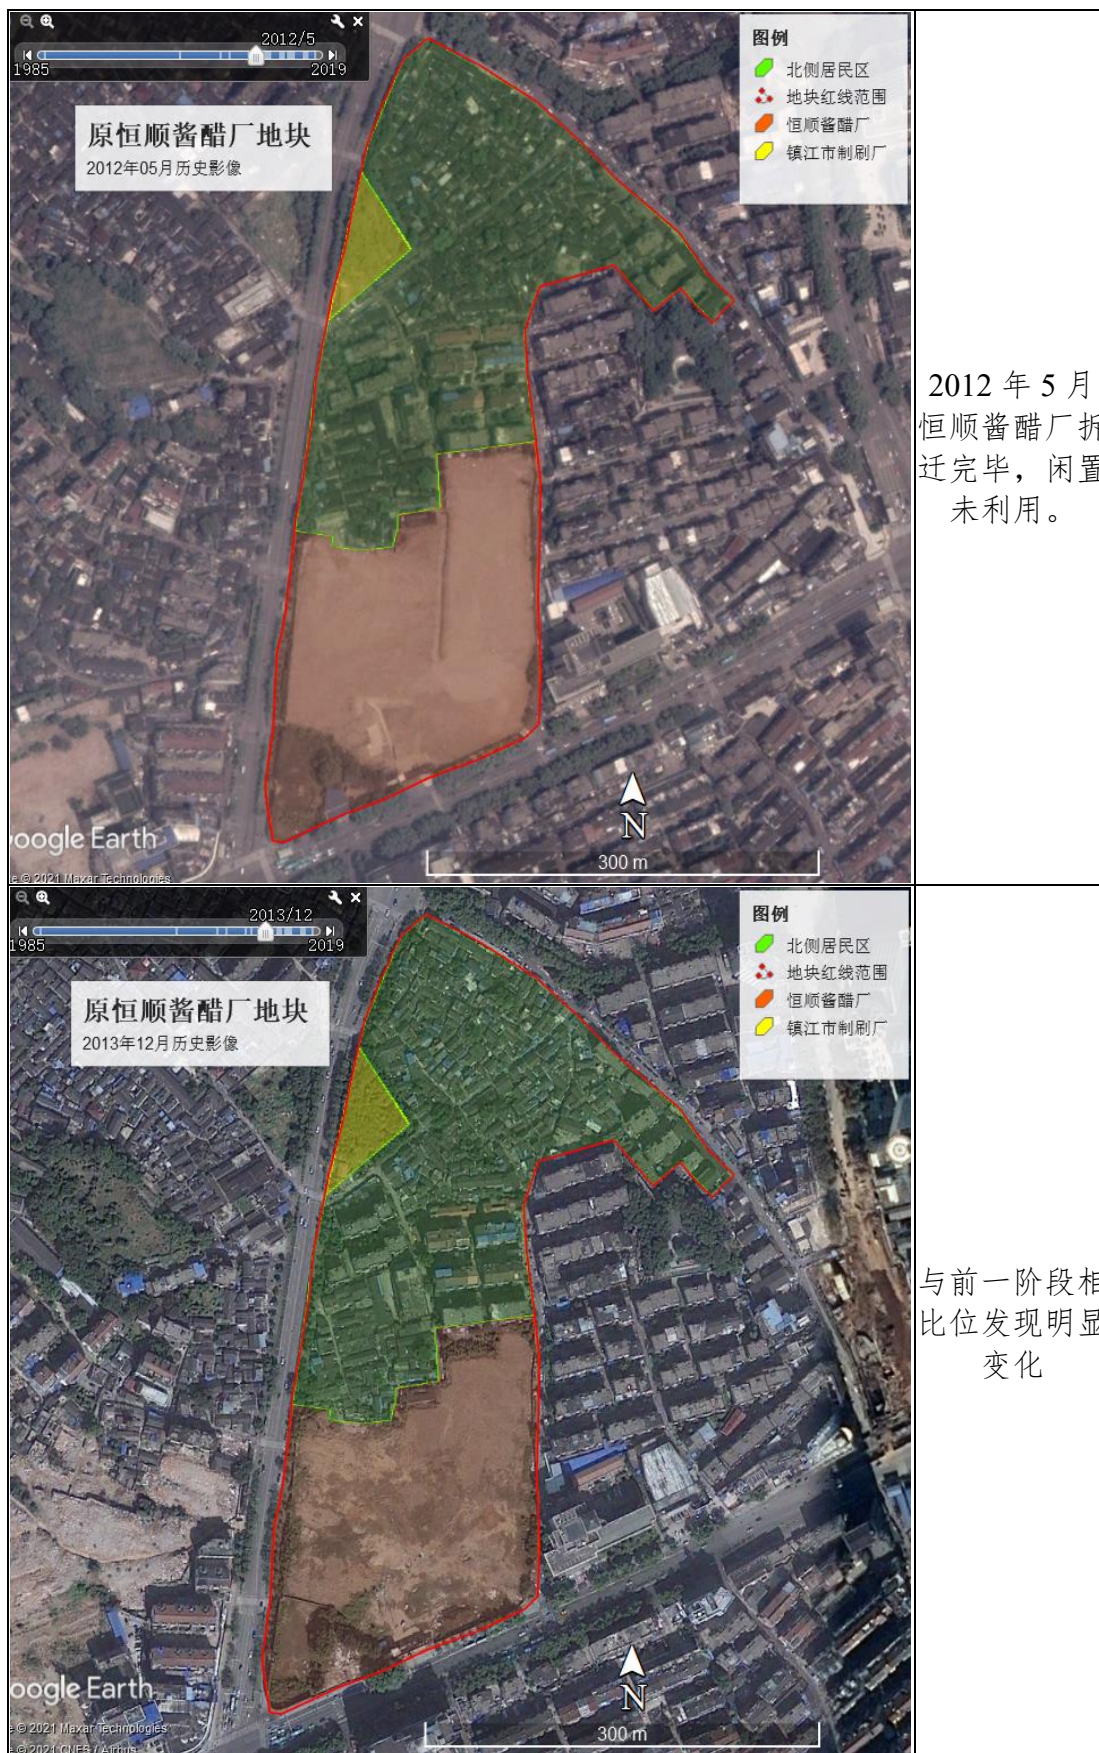
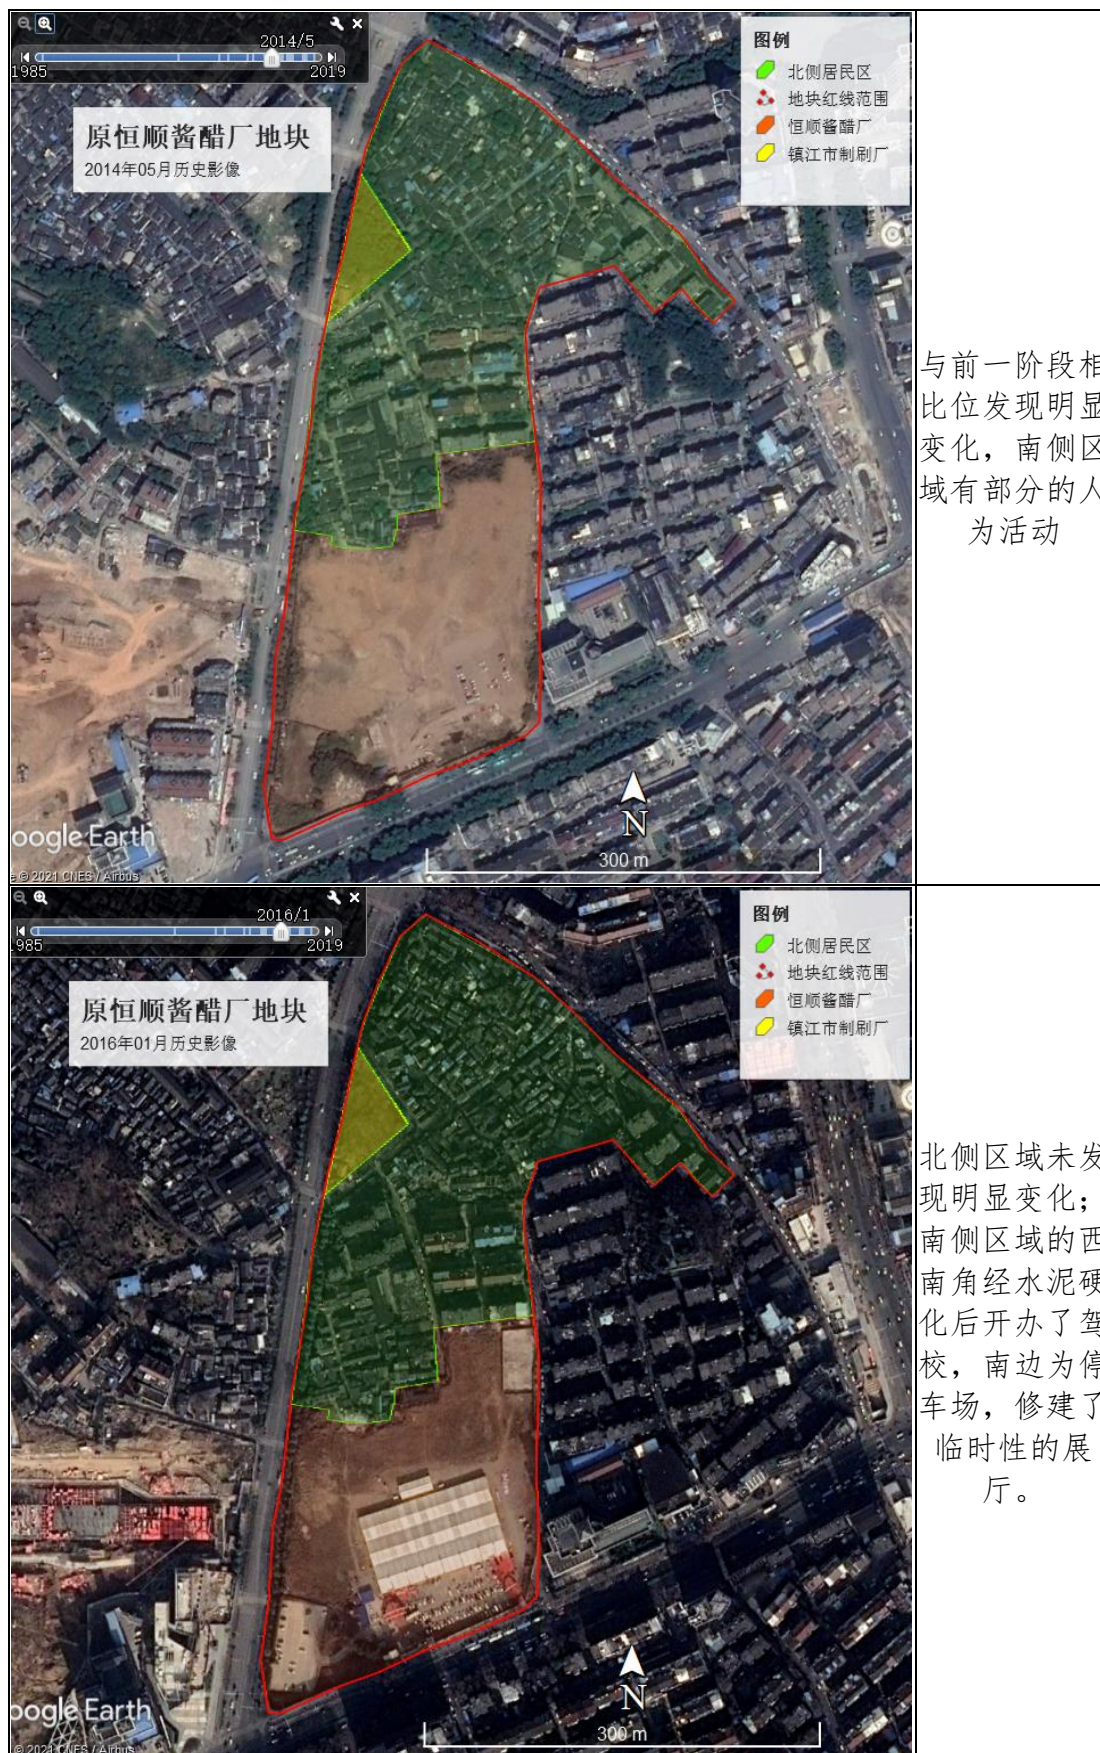
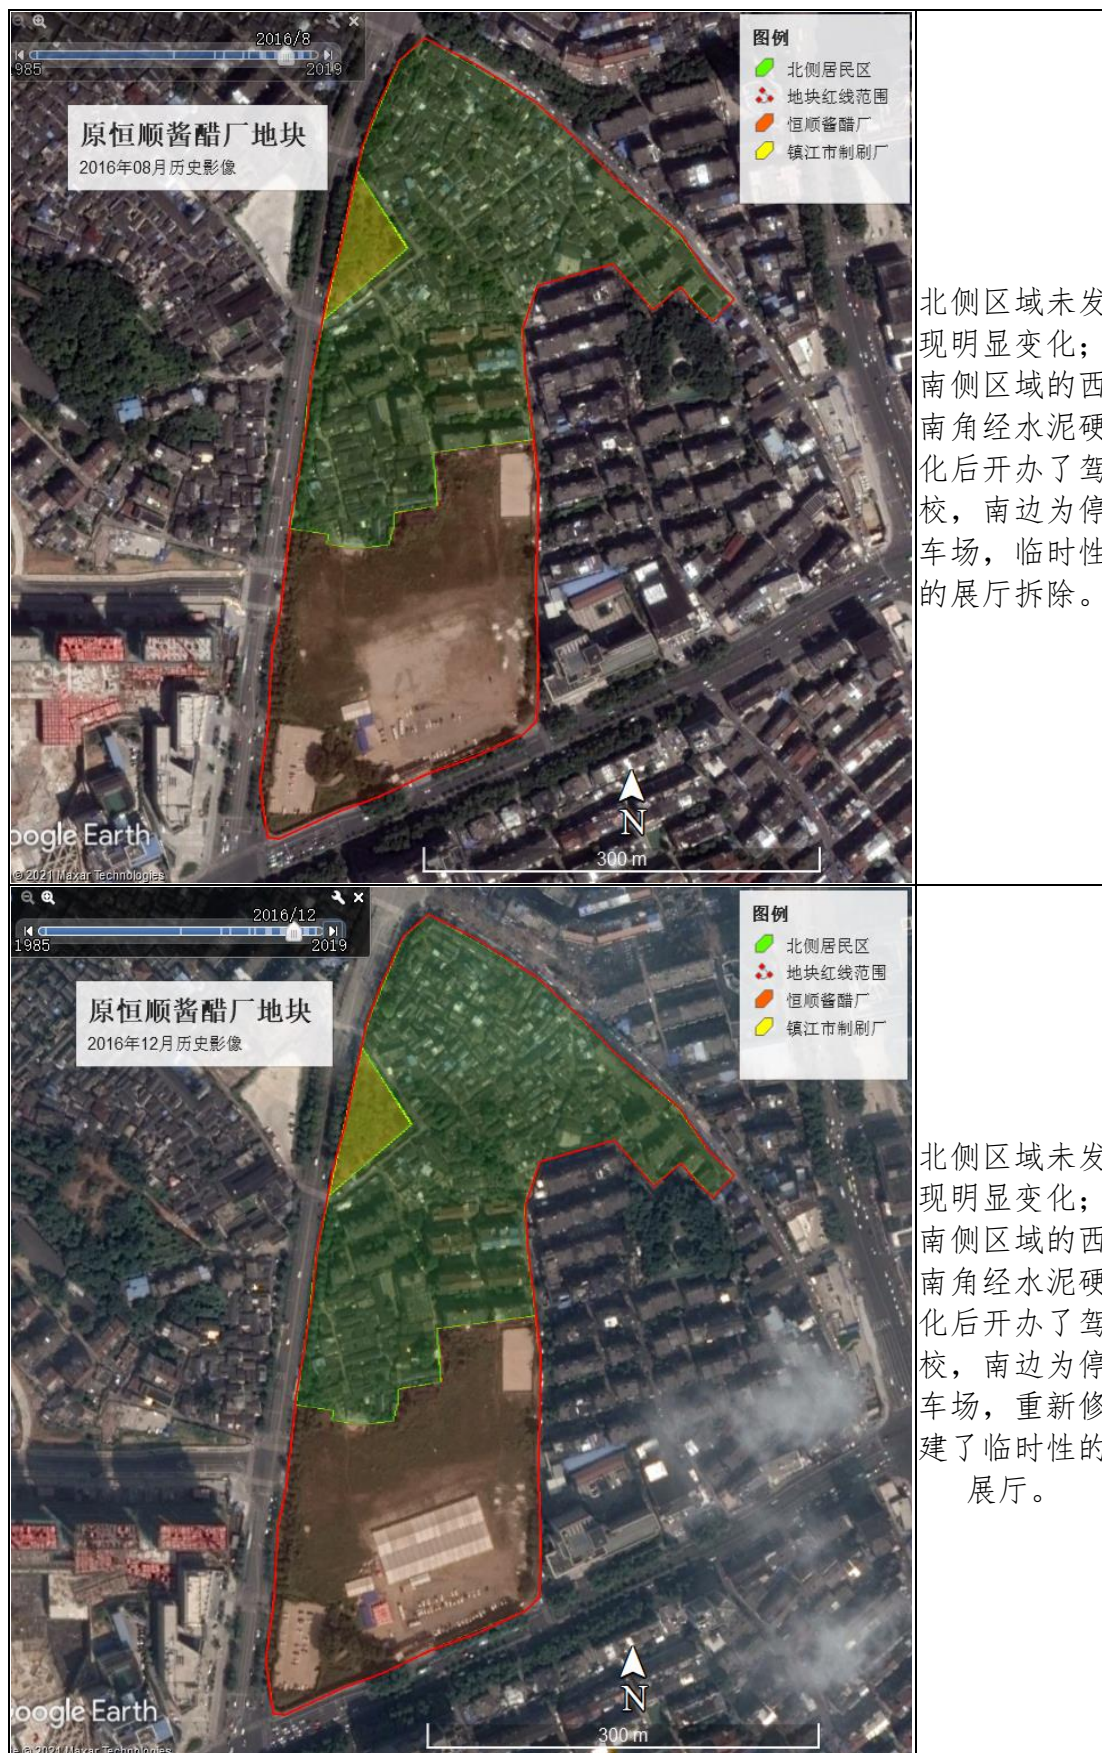
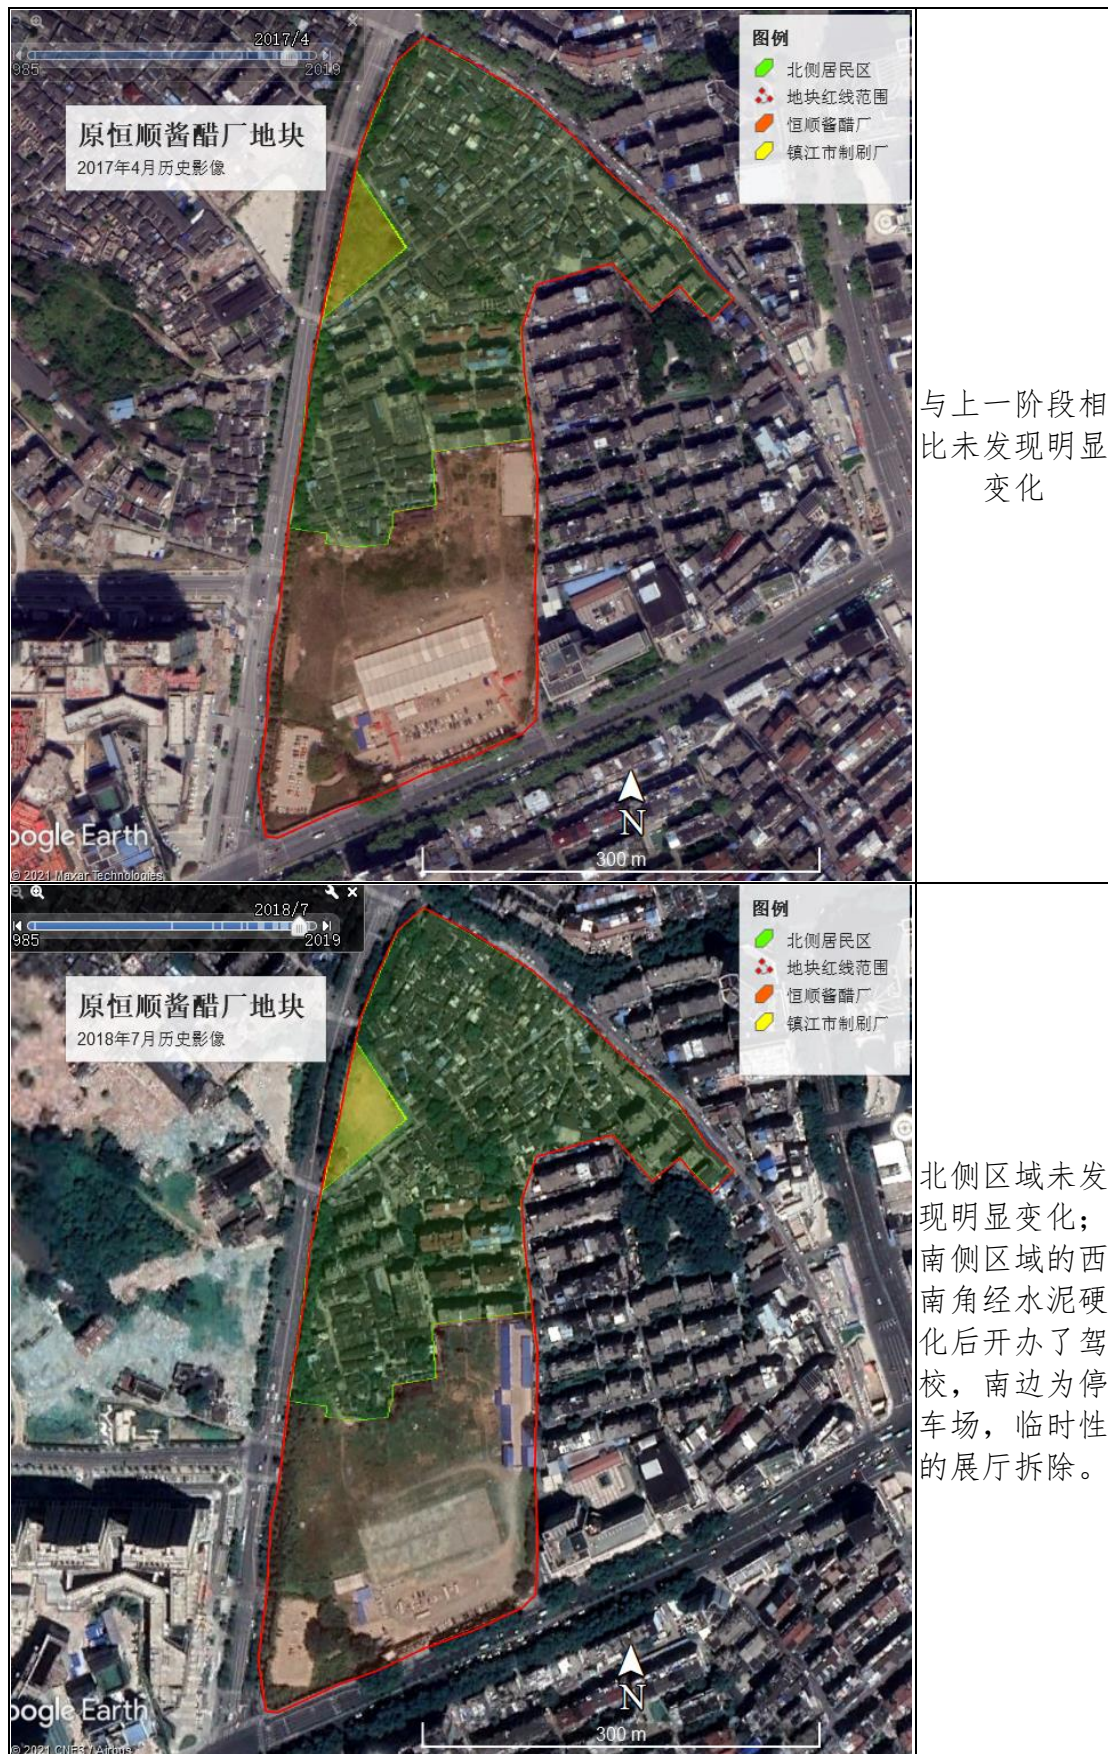
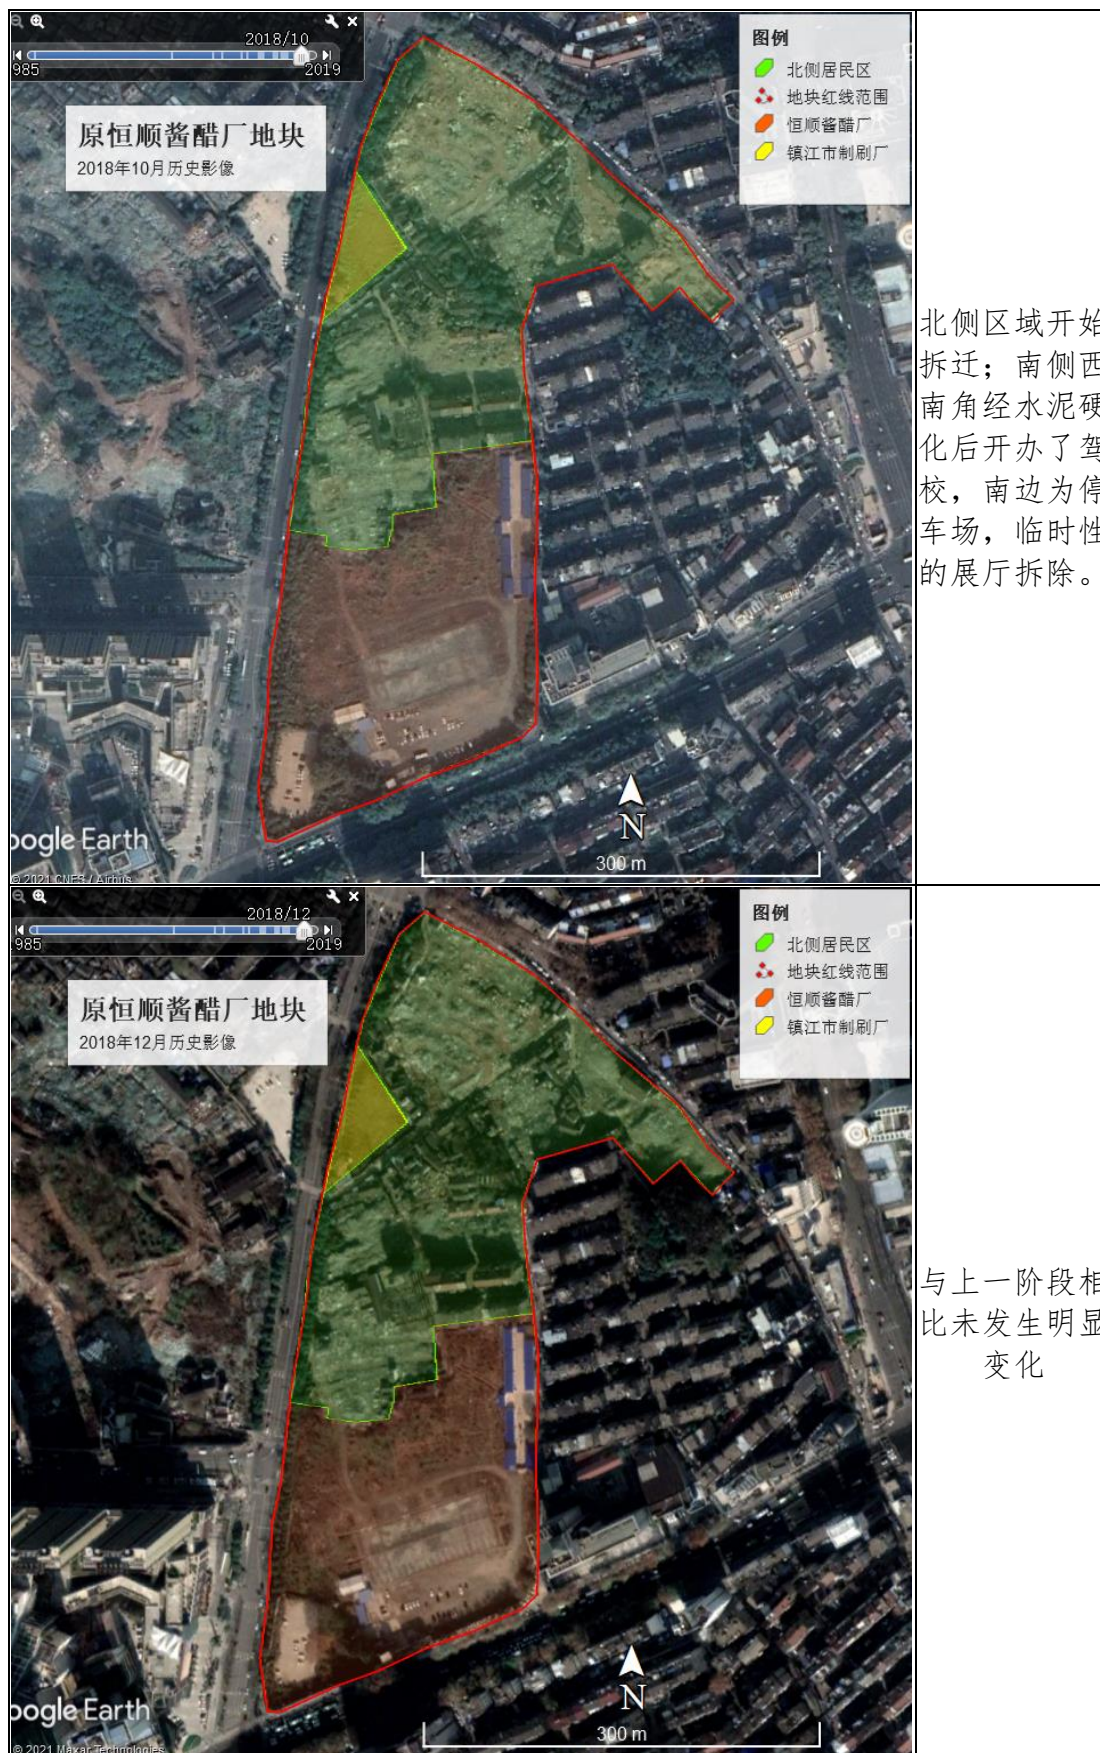
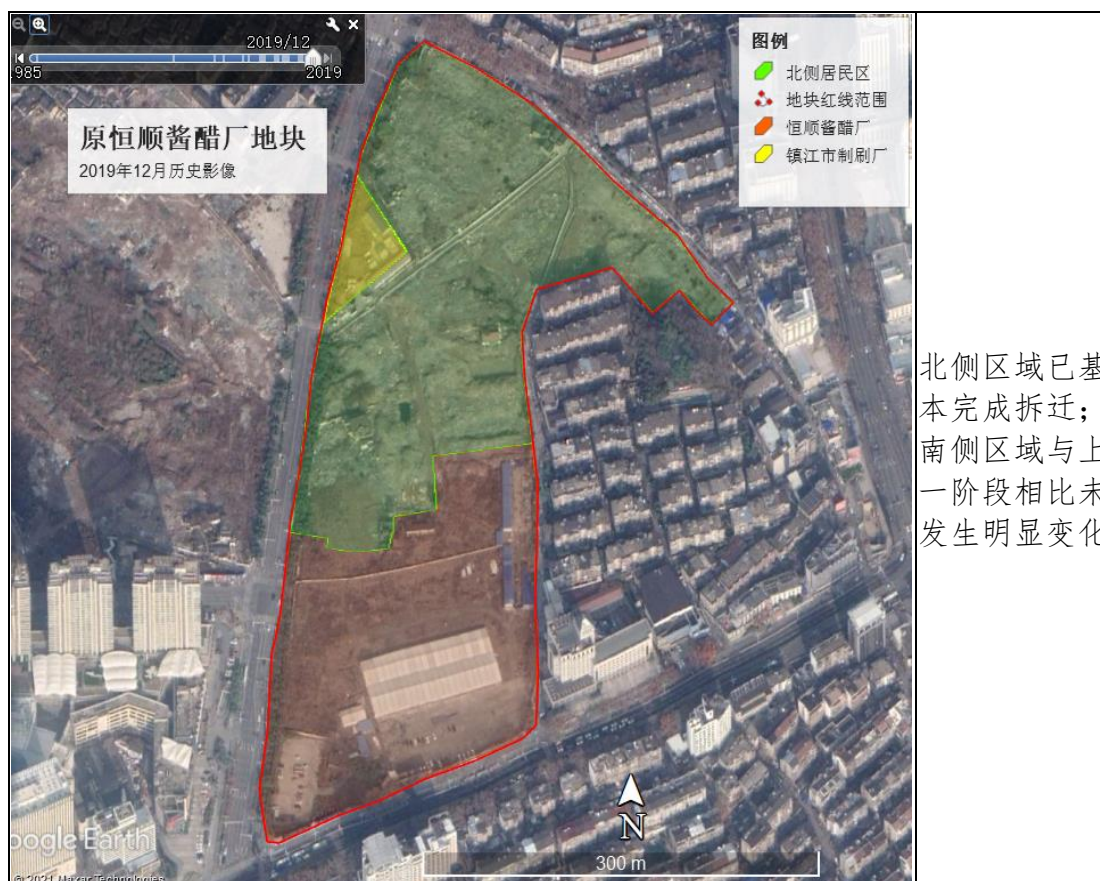
图 2.1-1 地块历史影像图

地块南部工业区于 2012 年进行了拆迁; 地块北部居民区于 2018 年进行了拆迁; 拆迁后的南部为空地, 地块西南角经水泥硬化后开办了驾校, 东南部分为停车场。项目地块各历史时期使用情况详见图 2.1-1。

2003年，地块北侧区域主要为居民区，西边为镇江市制刷厂的小部分厂房；地块南侧区域主要为镇江恒顺酱醋厂。

除地块北侧区域西边镇江市制刷厂的小部分厂房拆除外，与上一阶段基本没有变化。

2012年5月恒顺酱醋厂拆迁完毕，闲置未利用。

与前一阶段相比位发现明显变化

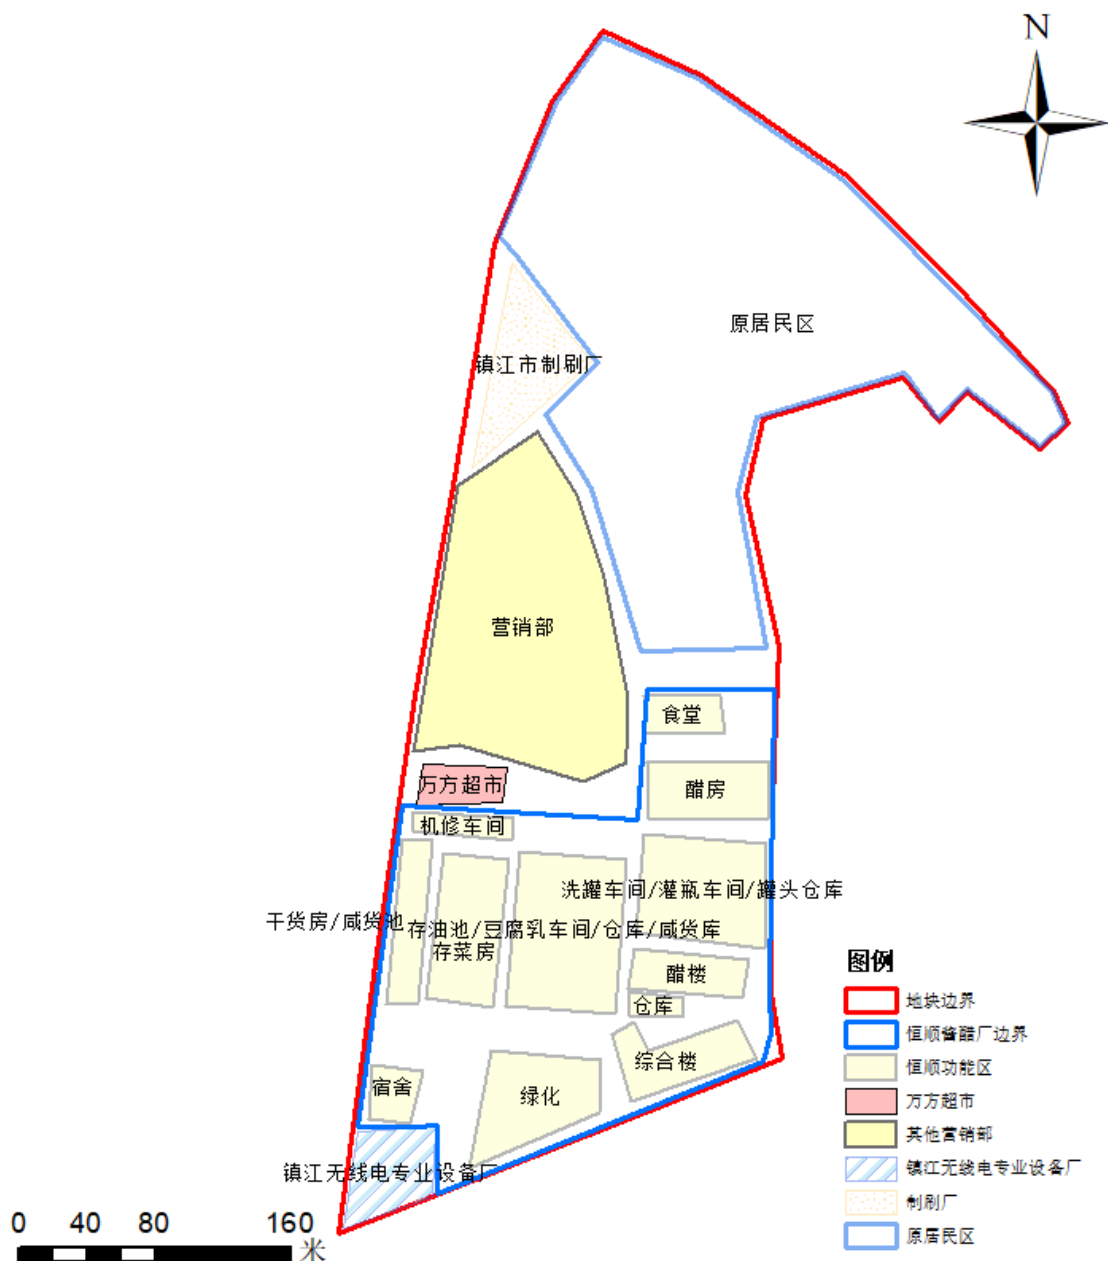
图 2.3-1 调查地块内区域分布图

地块南部工业区于 2012 年进行了拆迁；地块北部居民区于 2018 年进行了拆迁；拆迁后的南部为空地，地块西南角经水泥硬化后开办了驾校，东南部分为停车场。各区域分布见图 2.3-1，各区域涉及企业情况见表 2.3-1；

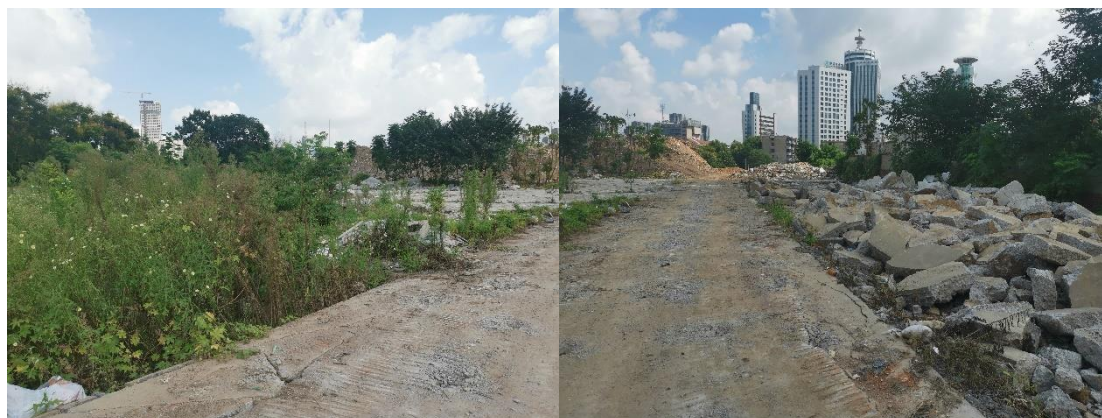
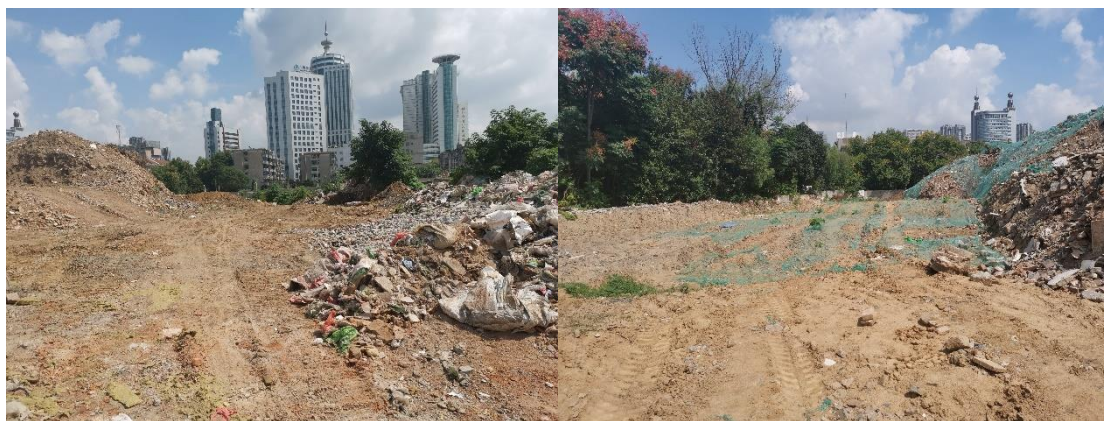
图 2.4-1 地块内北部原居民区实拍图

项目地块北部居民区现阶段为空地，原有建造的均已全部拆除，残留有建筑垃圾，现场无污染遗留痕迹，无异味，详见图 2.4-1。

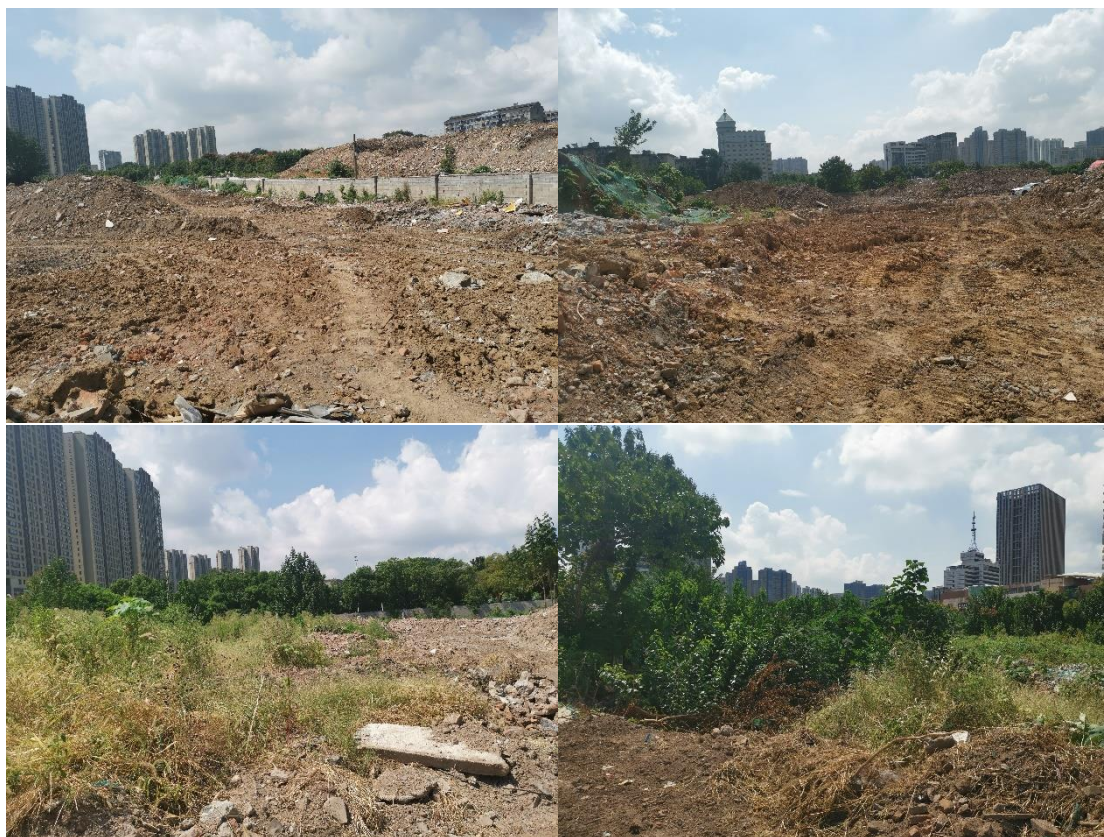
图 2.4-2 地块中南部现场实拍图

项目地块中南部工业企业区原有建筑已全部拆除，现阶段残留有大量建筑垃圾，区域内无明显污染遗留痕迹，无异味，现场实拍图见图 2.4-2。

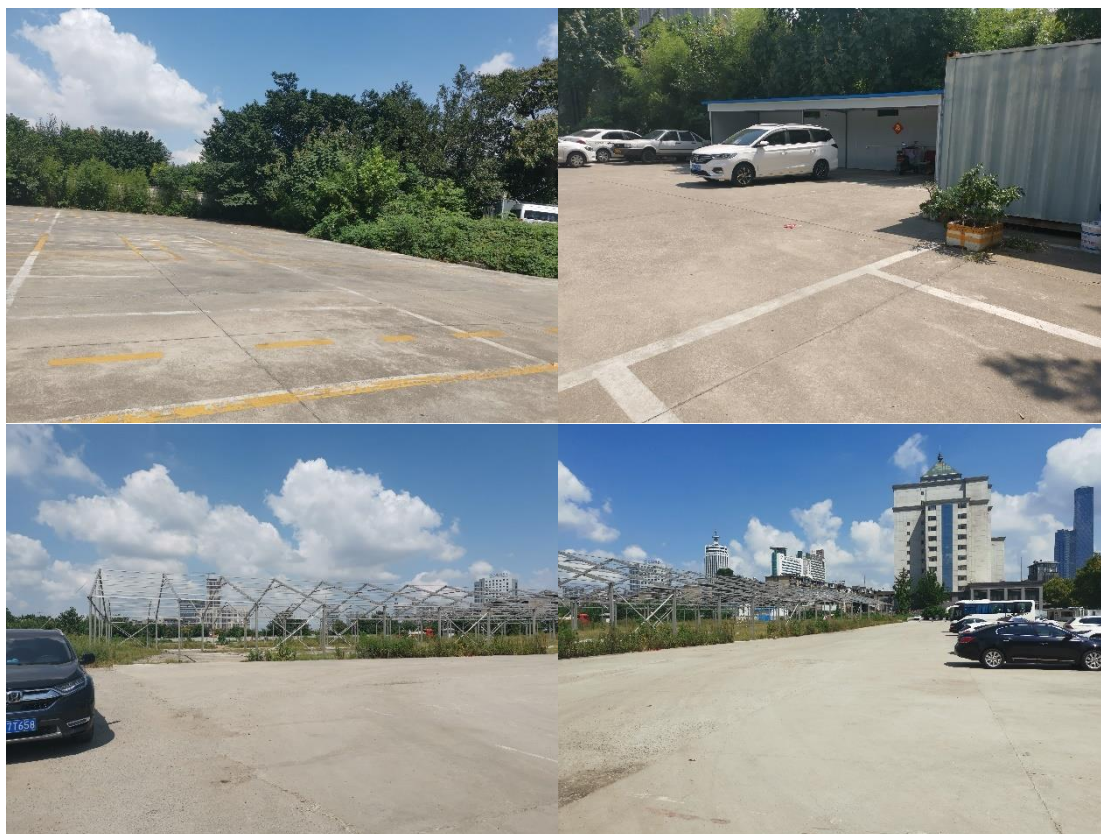
图 2.4-3 地块南部现场实拍图

地块南部驾校训练场地及停车场现阶段均进行了水泥硬化，地面无明显污染遗留痕迹，无异味，详见图 2.4-3。
