黄山北路东、中山西路北（原恒顺酱醋厂）地块土壤污染状况调查报告 （公示版）

承担单位：江苏微谱检测技术有限公司

项目名称：黄山北路东、中山西路北（原恒顺酱醋厂）地块土壤
污染状况调查报告

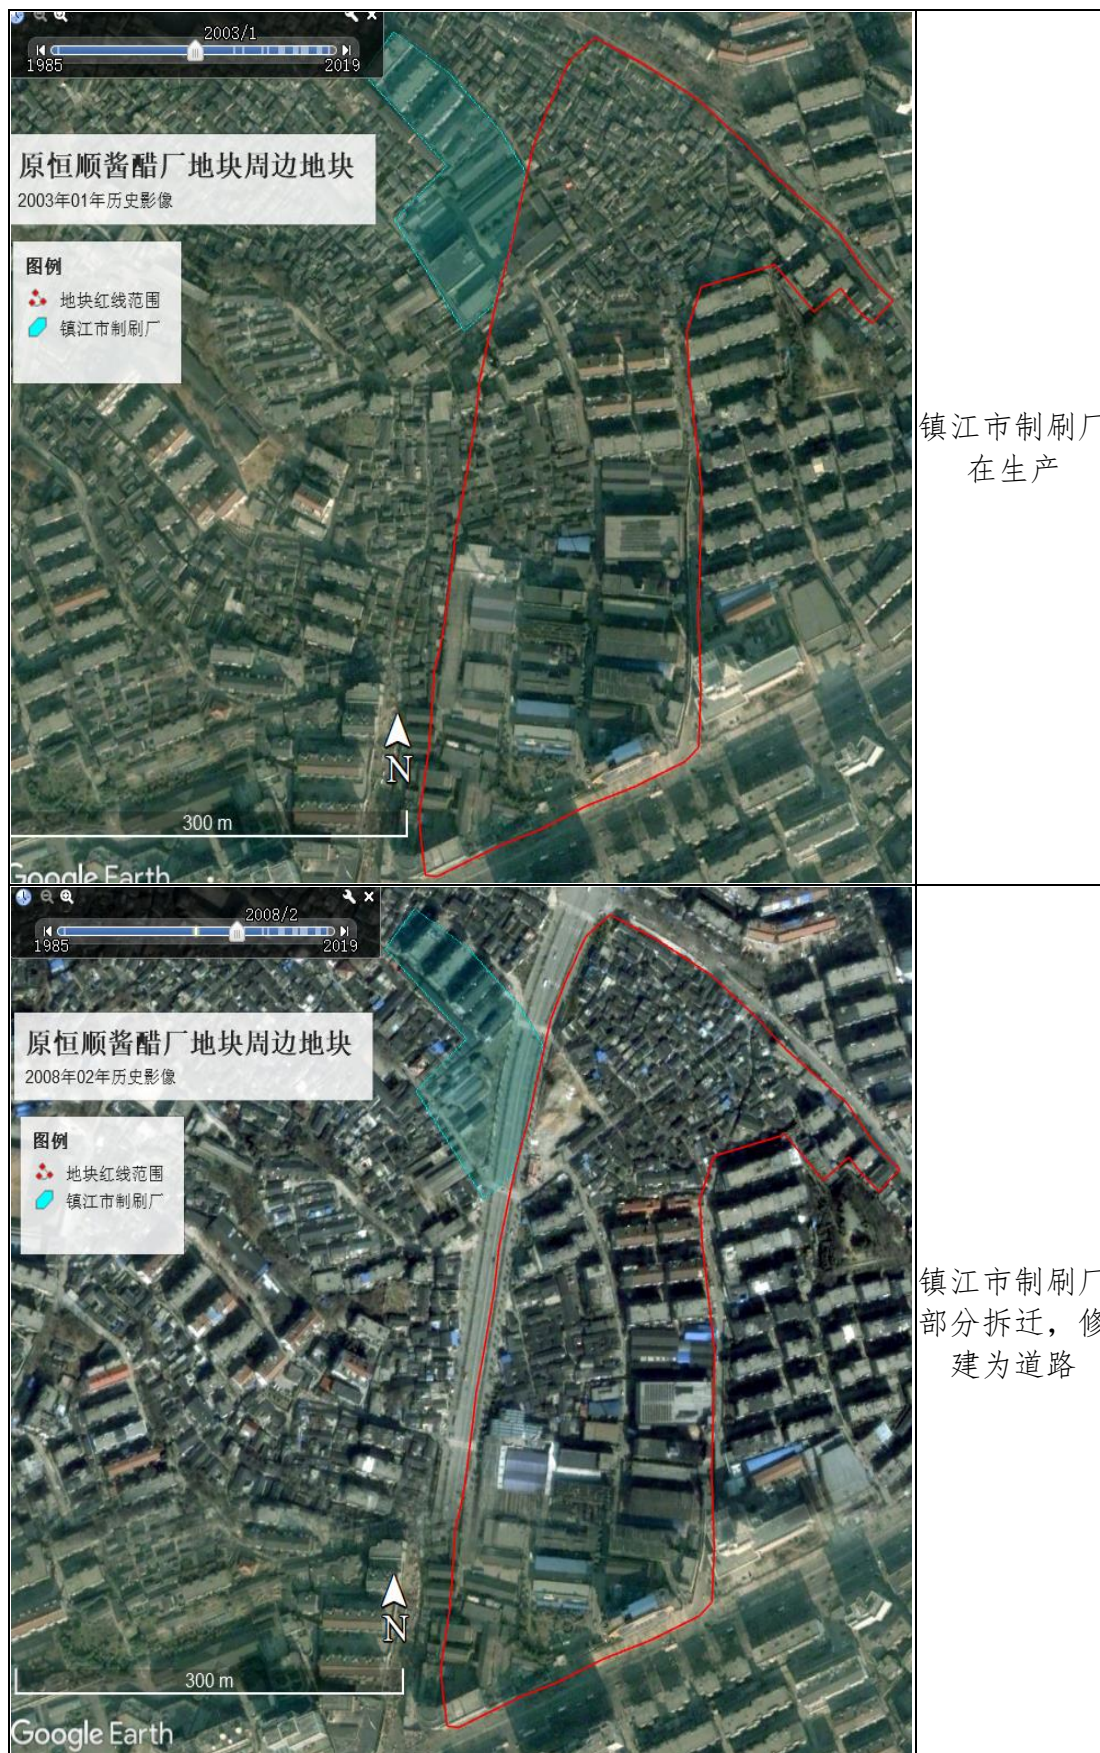
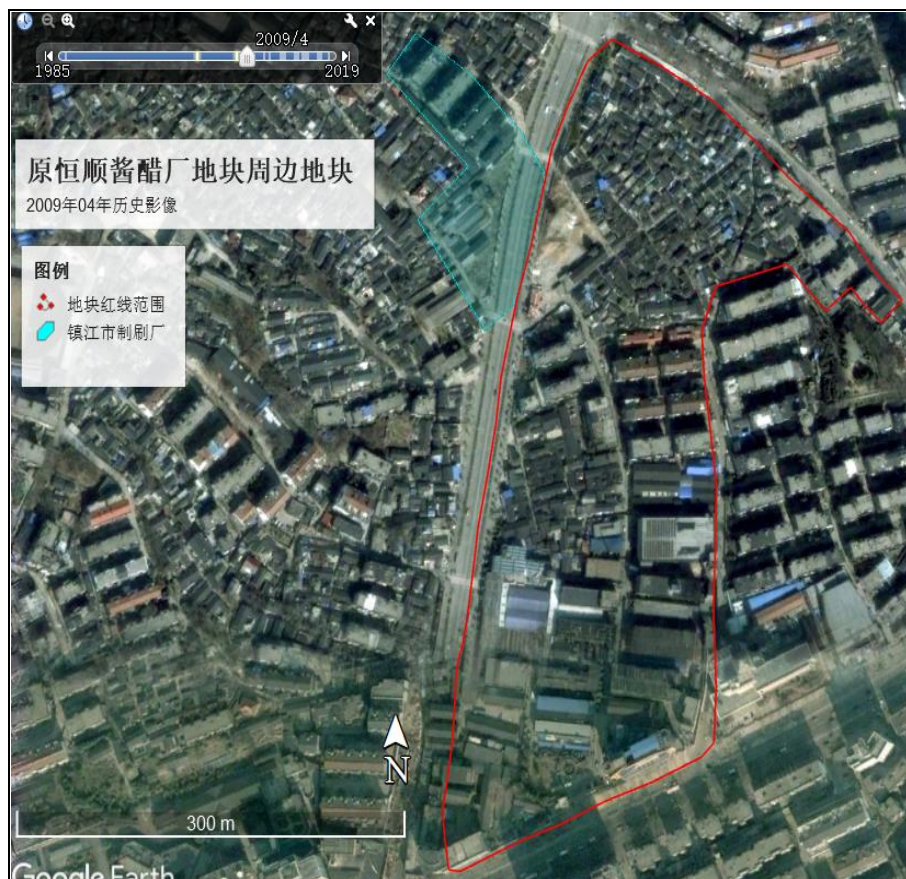
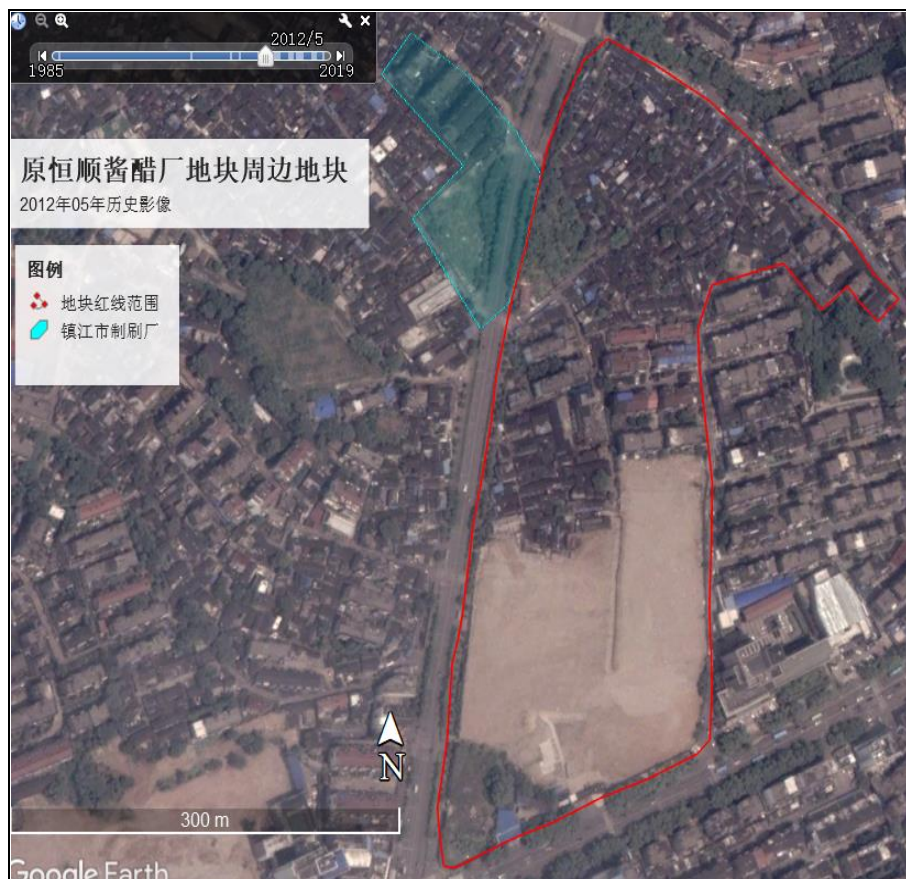
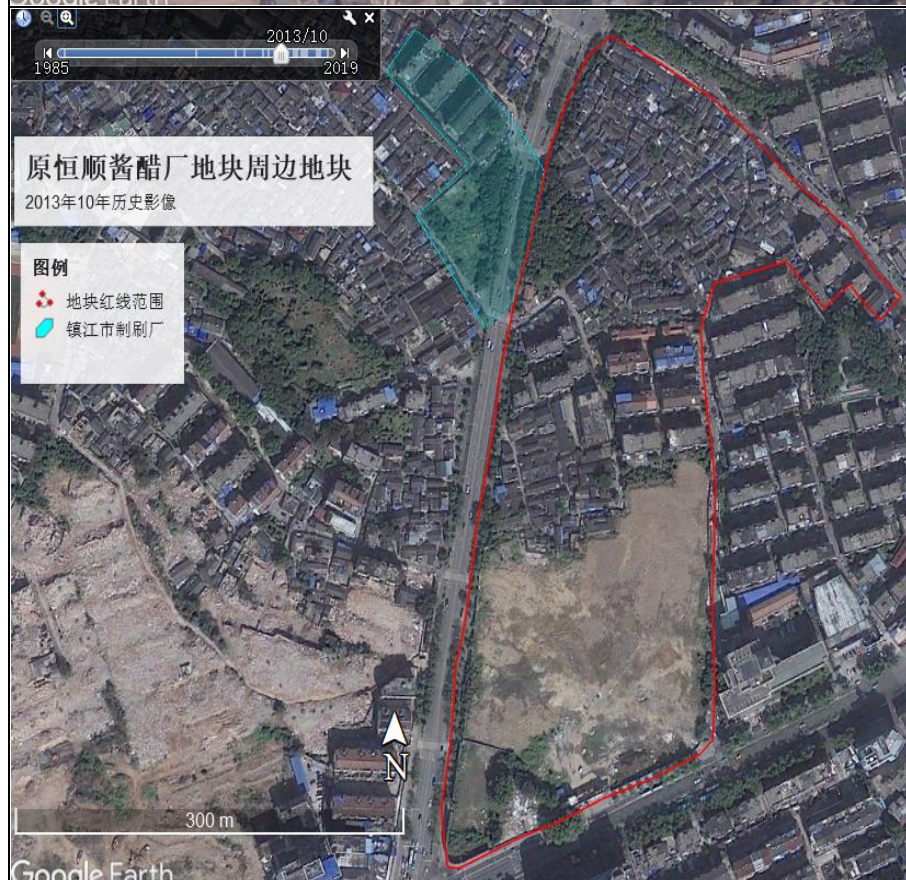
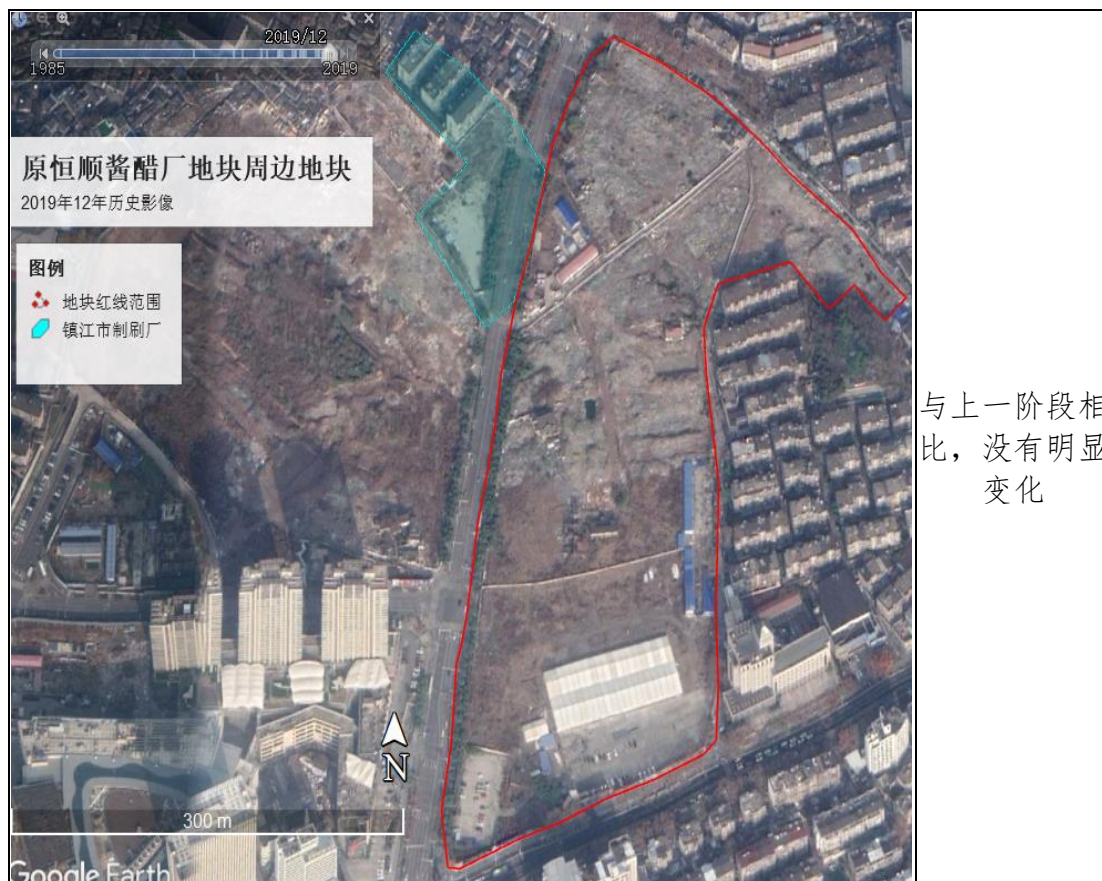
图 2.5-2 地块周边企业分布及历史影像

调查地块周围历史上除了镇江市制刷厂外均为居民区及商场，无工业企业存在，故无间接影响本调查地块土壤及地下水的污染源，地块周边企业分布及历史影像如图 2.5-2 所示。镇江市制刷厂为手工制刷过程，生产过程中不涉及有毒有害物质的使用，原辅材料为木头、胶水及原料毛，生产过程是通过胶水将毛固定于木器上制成毛刷出售，其生产过程中对项目地块造成污染可能性较小。

与上一阶段相比，没有明显变化

西南侧厂房拆除

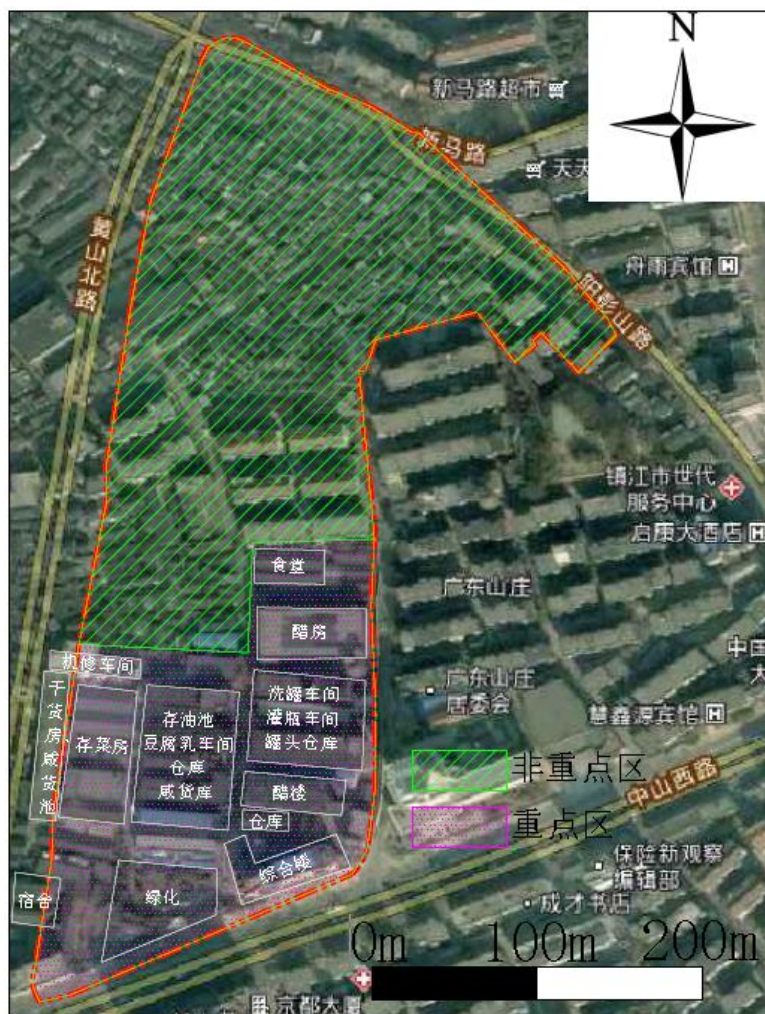
图 2.5-6 风险区域划分

调查地块的重点区域为南侧的恒顺酱醋厂，主要生产酿造香醋，如图 2.6-1 所示。重点区域的主要厂房和车间有：食堂、醋房、罐头车间（存罐、洗罐和装罐）、醋楼、仓库、综合楼、宿舍、绿化、存油池、豆腐乳车间、咸货库、存菜池、机修车间等。

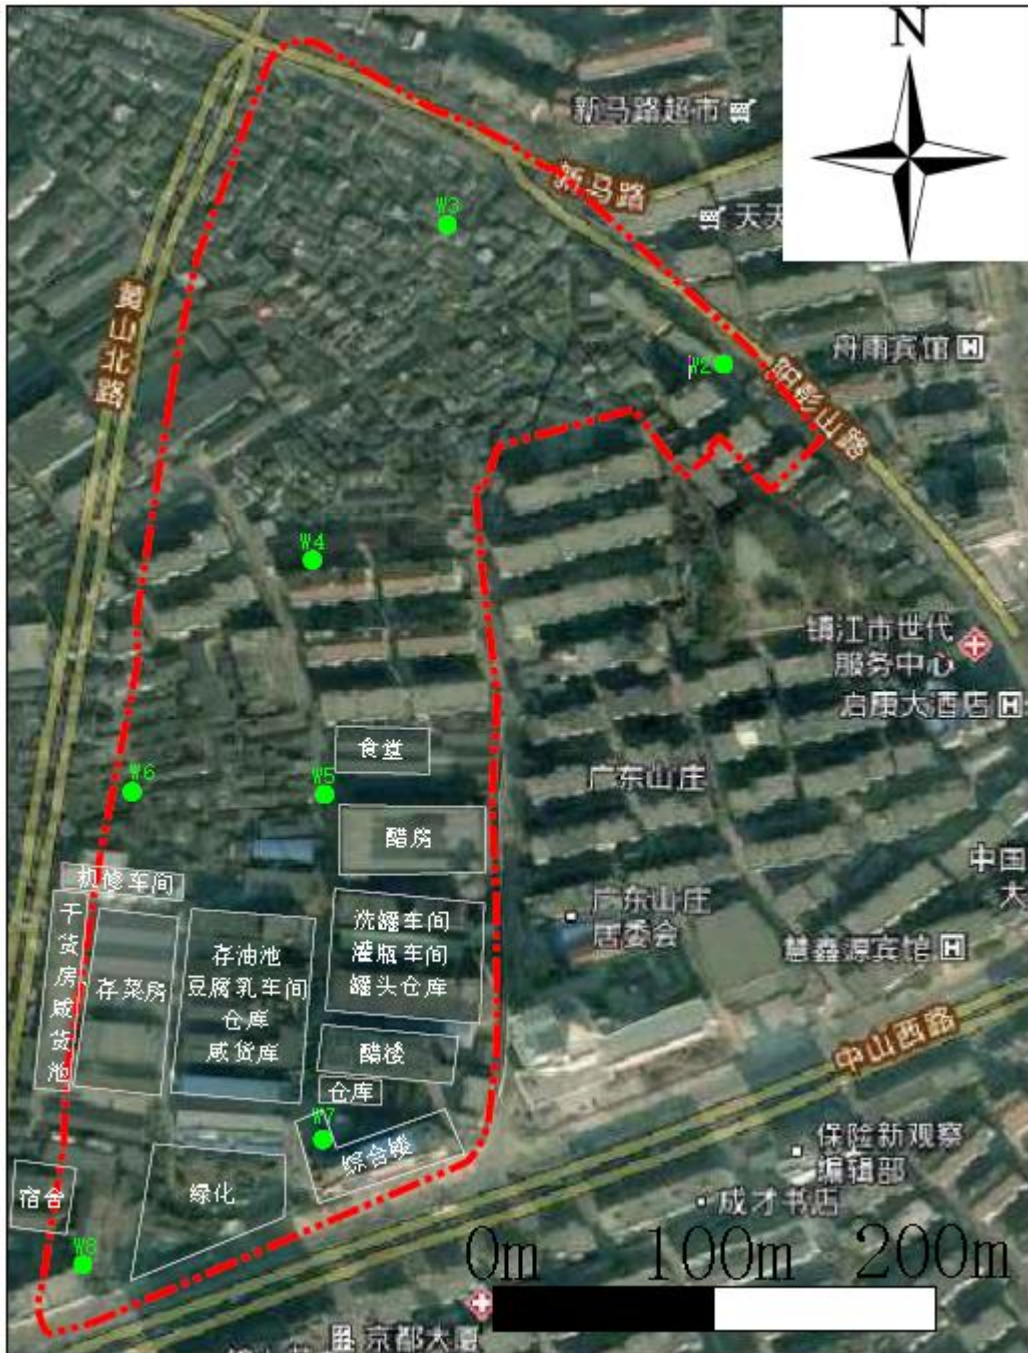
图 3.3-2 地下水监测井点位图

根据《建设用地土壤污染状况调查技术导则》（HJ 25.1-2019）、《建设用地土壤污染风险管控和修复监测技术导则》（HJ24.2-2019），地下水采样点位应根据地块疑似污染情况及地块地下水的流向，在疑似污染区域地下水的下游进行布点。如果地块地下水流向未知，需结合相关污染信息间隔一定距离按三角形或四边形至少布置 3-4 个点位监测判断地下水流向。本次调查共布设地下水监测井 8 口，地下水监测井点位示意图见图 3.3-2，点位信息见表 3.3-2。

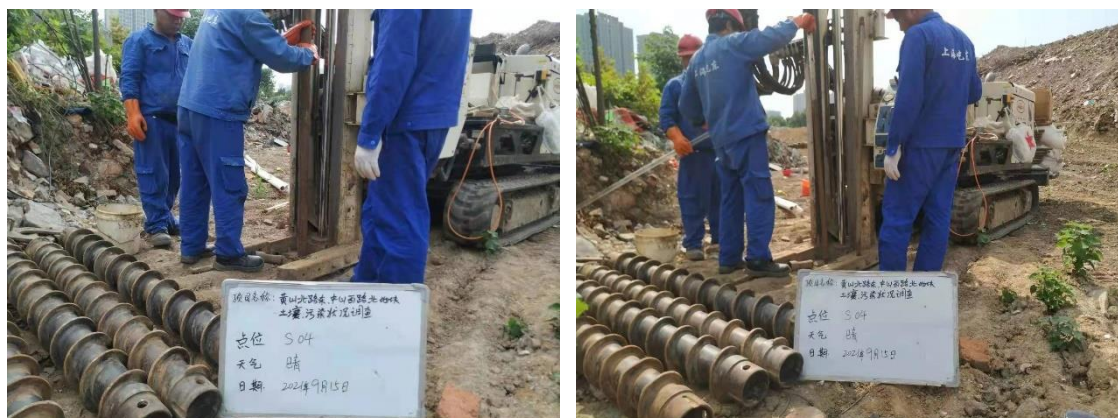
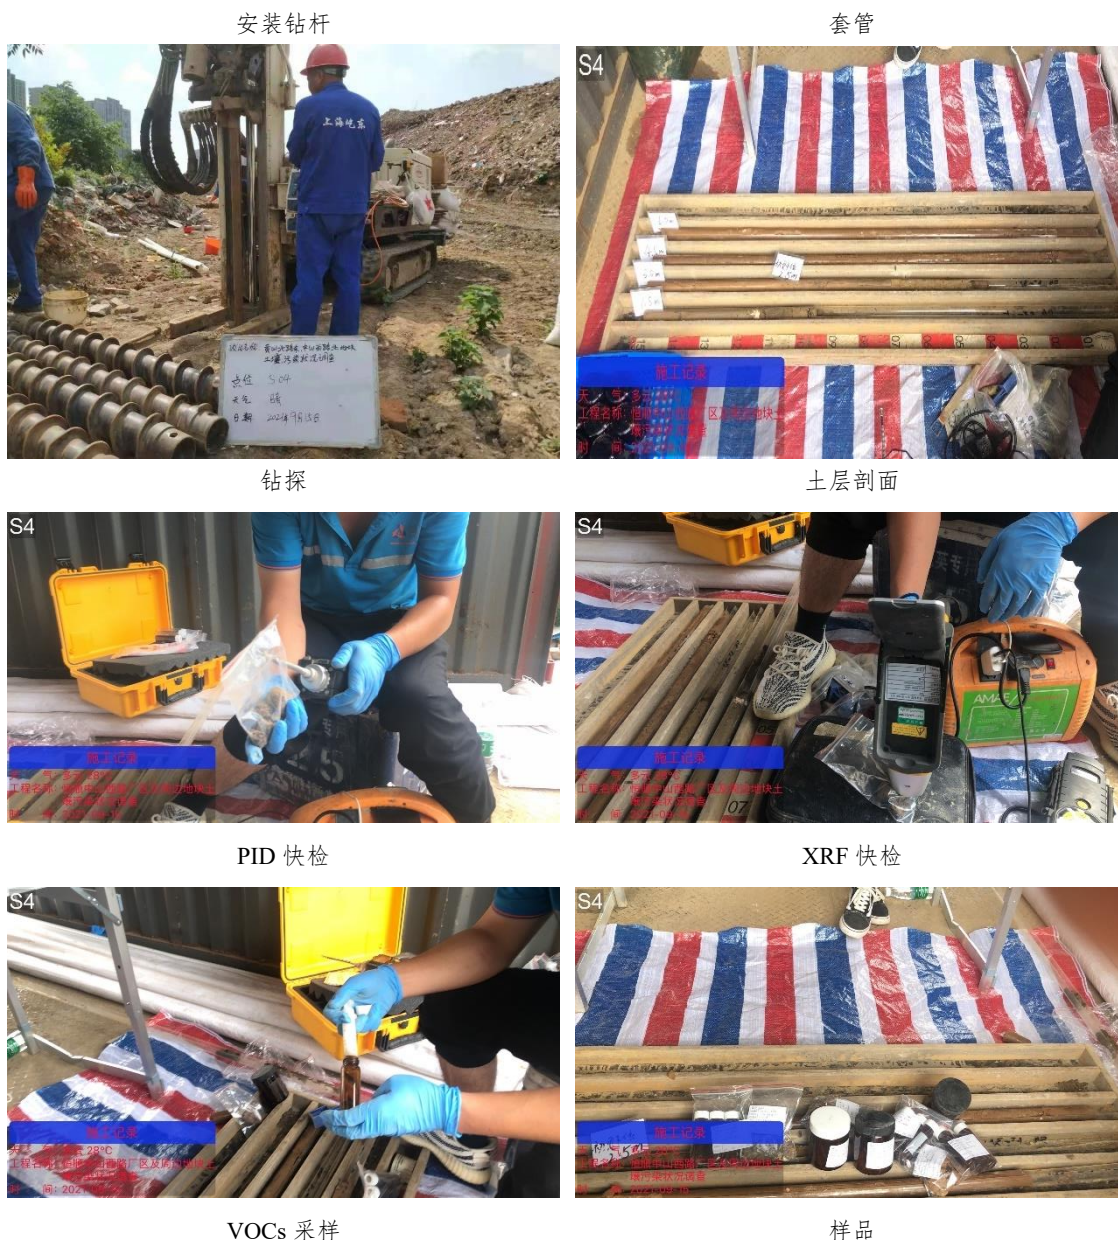
表 4.1-1 现场土壤采样照片

Geoprobe 7822DT 取得土壤样品后，技术人员在指定采样深度先用 PVC 刮刀剔除约 1~2 厘米表层土壤，采用一次性土芯采样器插入土芯，采集 5g 原状岩芯的土壤样品推入 40mL 棕色样品瓶，用于测定 VOCs；用 PVC 刮刀将土壤转移至 250mL 棕色玻璃瓶，用于测定重金属、SVOCs。

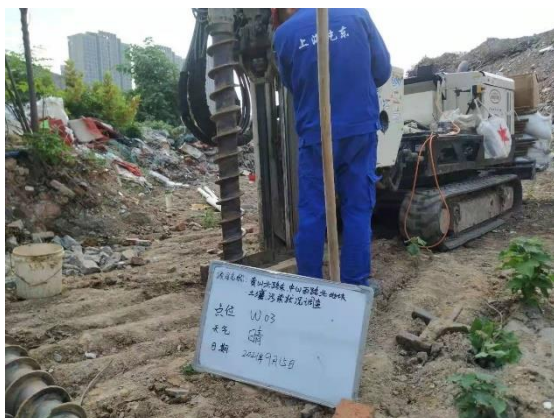
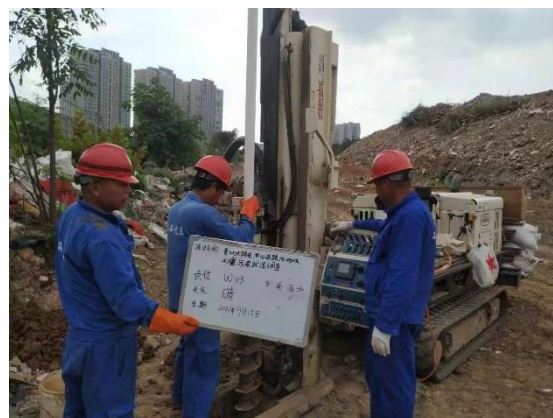
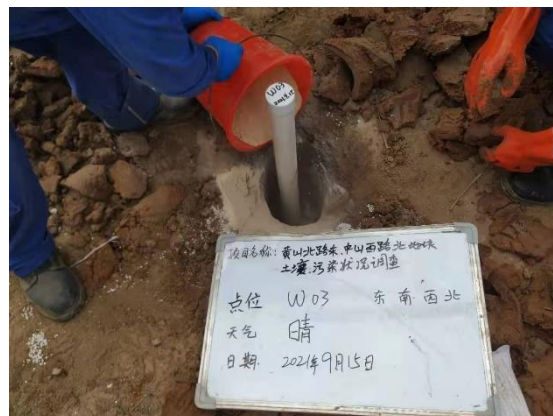
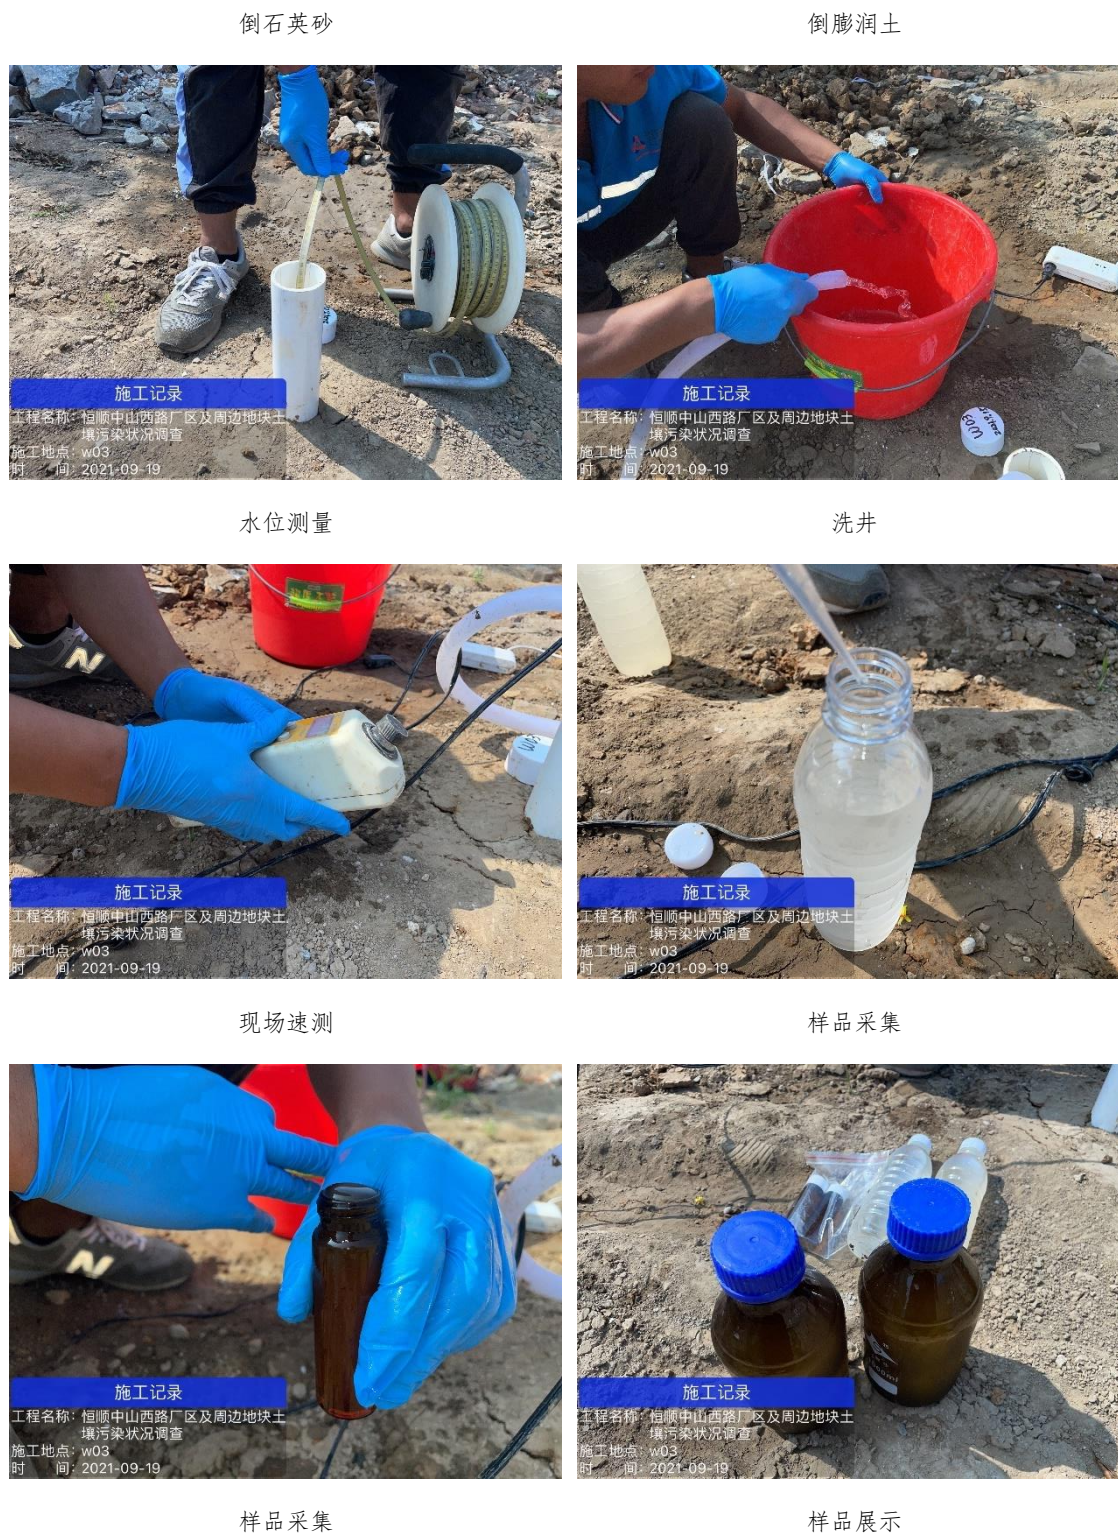
图 4.2-2 建设地下水监测井步骤

①技术定位，表面清理；②钻杆安装并钻进，钻进过程中适时清理并收集溢出土壤，并适时连接新钻杆，直至达到预期深度；③击落木塞，装入筛管；④提升并卸下钻杆，逐渐倒入石英砂至计算量；⑤提升钻杆卸下钻杆，同时倒入粘土或膨润土，至计算量；⑥制作井保护；⑦做好井标记。监测井设立后为将钻孔时产生的杂质和周围含水层中淤泥洗出，需进行洗井，以防筛管堵塞和井水浑浊。

钻井

下白管

(4) 在钻至规定深度后，先去掉下面的堵头，下 PVC 管，一边拔中空钻，一边加入石英砂，待中空钻全部拔出后，白管部分填入膨润土直至地面，地上部分留 20cm，用混凝土做井口；
